M0 Északi Duna híd pilonépítés geodéziai irányítása

Molnár Bence

Fotogrammetria és Térinformatika Tanszék, BME
FTVV Kft.

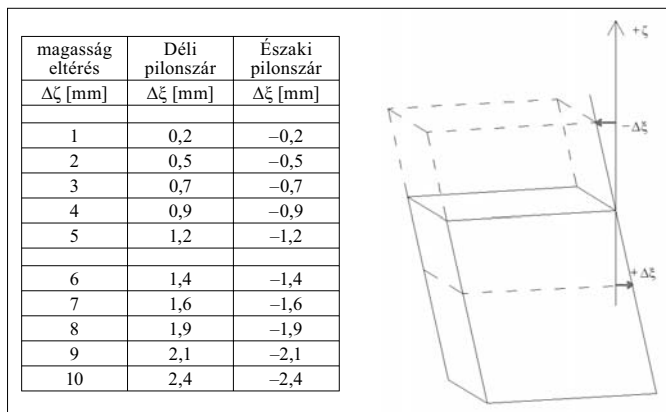
3. ábra Magassági korrekció

A pilon szárai ferdék ($76,74^\circ$), keresztmetszetük folyton változik. Az építés során csak igen korlátozott mértékben használhatók a mérőállomások kitzűző funkciói és az építőiparban bevált függők, vízmértékek. Az alapvető probléma abból adódik, hogy ha egy pont más magasságban van, mint a viszonyítási pont, akkor a magasságkülönbség függvényében korrigálni kell a vízszintes elhelyezkedést is. Ez a korrekció centiméterenként 2 milliméter. A zsalutáblák beemeléskor a tervezett szinttől néhol 15 centiméterrel is más magasságra kerültek. A korrekciót a műszer kitzűző

funkciója által kiírt magassági eltérés alapján számítottuk, s adtuk hozzá a vízszintes irányú eltérésekhez. A zsaluállítás során csak a beton irányú koordinátát állítottuk az 5 mm-es hibahatáron belül, a másik vízszintes irányt centiméteres hibahatáron belül tartottuk. A magassági korrekció pontos figyelembevétele csak a ferde falsíkon lévő pontokon volt szükséges (3. ábra).

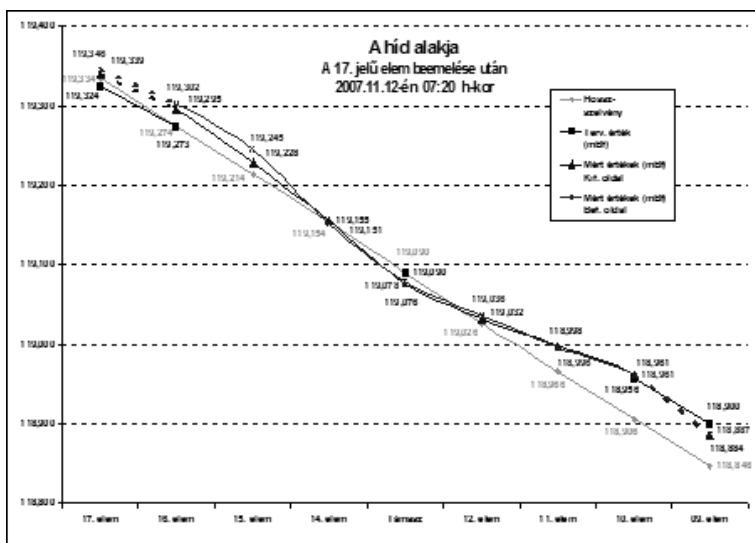
6. ábra A híd alakja (egy elem hossza 12 méter)

A pályaelemek behelyezése, illetve a feszítések több ütemben történtek. A 12 méter hosszúságú pályaelemek beemelése egyszerre csak egy oldalról történhetett, ezért ez mindig egyenetlen terhelést adott a pilonoknak, mely a túoldalal elem behelyezése után szűnt meg (6. ábra). A pilon úgy

működött, mint egy mérleg, aminek mutatója a pilon teteje volt, mely esetenként 10 centiméteres elmozdulást is elért.

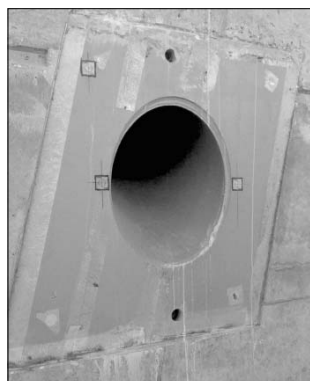
7. ábra Kábel fogadó pont a pilonszáron és a mérő föliák

A feszítések hatását egy szintenként készült alapméréshez viszonyítottuk, így lehetett az elmozdulásokat mérni. Mivel egy-egy feszítési ütem, illetve egy-egy újabb pályaelem behelyezés a pilonszárak part-meder irányú dőlését nagyban befolyásolja, ezért ennek meghatározása igen fontos feladatként jelentkezett. Nehézséget jelentett, hogy a kábelek végpontjai nem mérhetők, így segédpontokat jelöltünk ki, ahová mérő föliákat ragasztottunk a mérés egyszerűsítése érdekében (7. és 8. ábra).

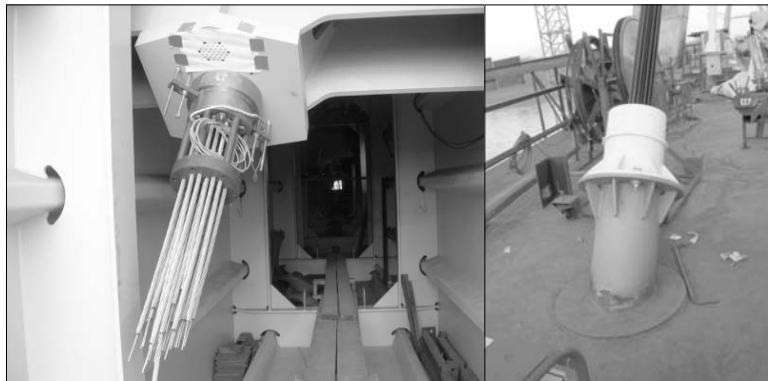
8. ábra Kábelpontok a főtartón

A pályatesten lévő pontokat három ponton mértük a szerelvények körszelvényei mentén, majd számítottuk a koordinátákat.
